最近の機関損傷について

情報技術部 小林正憲

1. まえがき

本稿は 2003 年度(2003 年 1 月 1 日～2003 年 12 月 31 日)に検査記録書により報告された、本会船級登録船の機関関係の一般損傷についてまとめたものである。なお、対象とした本会船級登録船は、2003 年度末において本会に船級を登録していた船舶及び 2003 年度中に本会の船級登録を抹消した船舶を合わせた 6,673 隻(うち、自航船 6,108 隻)である。本稿では、まず、主要機器の損傷について 1981 年以降の推移、傾向の概要を述べ、次いで 2003 年度の各機器の主要損傷について説明する。

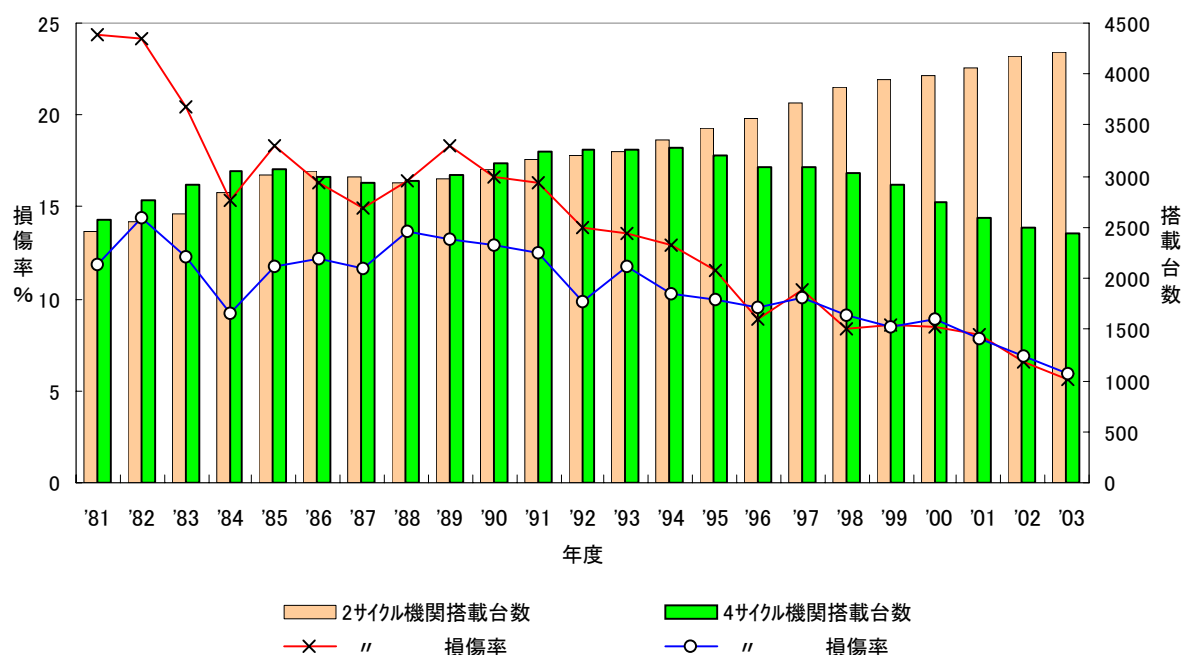
図 1 ディーゼル主機関の搭載台数及び損傷率の年度別推移

図 1 にディーゼル主機関の年度別推移を示す。搭載台数は、1985 年までは 4 サイクル機関が 2 サイクル機関より若干多く、1986 年から 1993 年までは 2 サイクル機関及び 4 サイクル機関がほぼ同数となった。1994 年以降は 2 サイクル機関が増加し、4 サイクル機関が減少するという明瞭な傾向が認められ、2002 年度と 2003 年度とを比較してみても、2 サイク

ル機関では約 1.1%増、4 サイクル機関では約 2.6%減となっている。因みに、この傾向が出始めた 1994 年度と 2003 年度とを比較すると、2 サイクル機関では約 25.6%増、4 サイクル機関では約 25.4%減となっている。損傷率では、年度により増減はあるものの、全般的には減少傾向にあるが、最近では横這いに近い減少傾向を示している。なお、2003 年度の損傷率は 2002 年度と比較し、2 サイクル機関及び 4 サイクル機関ともに若干減少した。2 サイクル機関の損傷率は、20 年間に約 1/3 まで減少しており、特に、燃焼室回りの構成部品にその傾向が現れている。

- (1) データ上の傾向としては、**図 1**に示したディーゼル主機関の損傷率の推移に現れているように、2 サイクル主機関及び 4 サイクル主機関の損傷率は共に、最近の数年間は概ね横這いに近い減少傾向にあるといえる。しかし、1990 年頃から見れば、損傷率は明らかに減少傾向にある。

しかし、保守不良及び操作ミスに起因した重大な損傷は、例年ほぼ一定割合で報告されており、このことから**図 1**に示した最近の損傷率の減少を以下のように推察する。

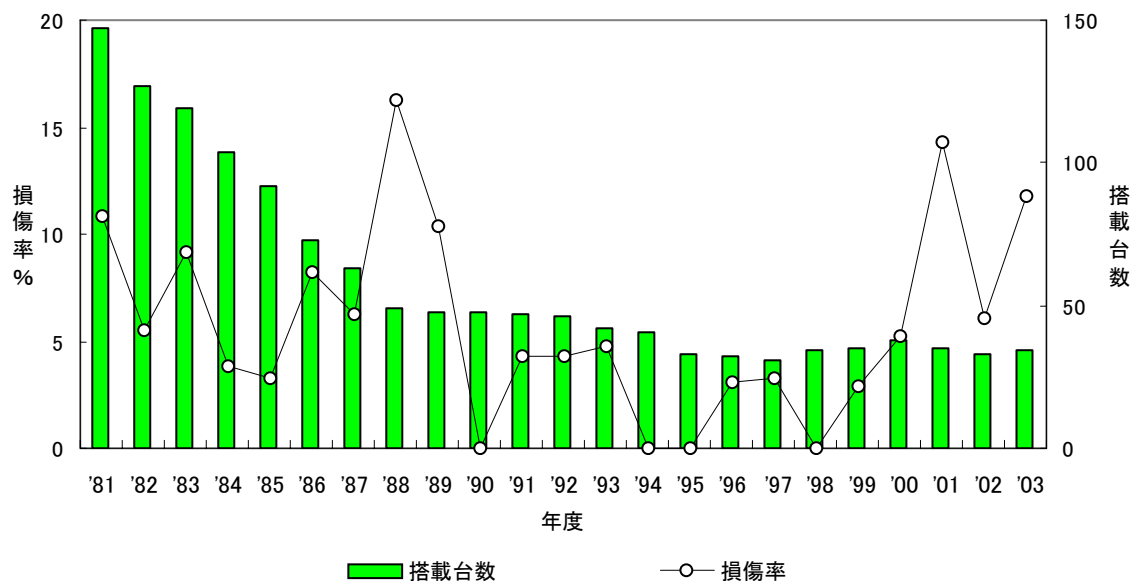
図2 蒸気タービン主機関の搭載台数及び損傷率の年度別推移

図 2 に蒸気タービン主機関の年度別推移を示す。1970 年代に建造された油タンカー 2 隻が船級登録を抹消したが、搭載台数は、2002 年度と比較して 1 台増加し 34 台であった。その内訳は、1970 年代建造の油タンカー 3 隻、1983 年以降建造の LNG 船 31 隻である。図 2 に示すように、2003 年度は 2002 年度と比べ損傷率は増加したが、母集団（搭載台数）が少ないため、1 台でも損傷があった場合に損傷率が大きく変化してしまう為である。因みに、2002 年度は 2 台に対し 2003 年度は 4 台の蒸気タービン主機関に損傷が報告された。

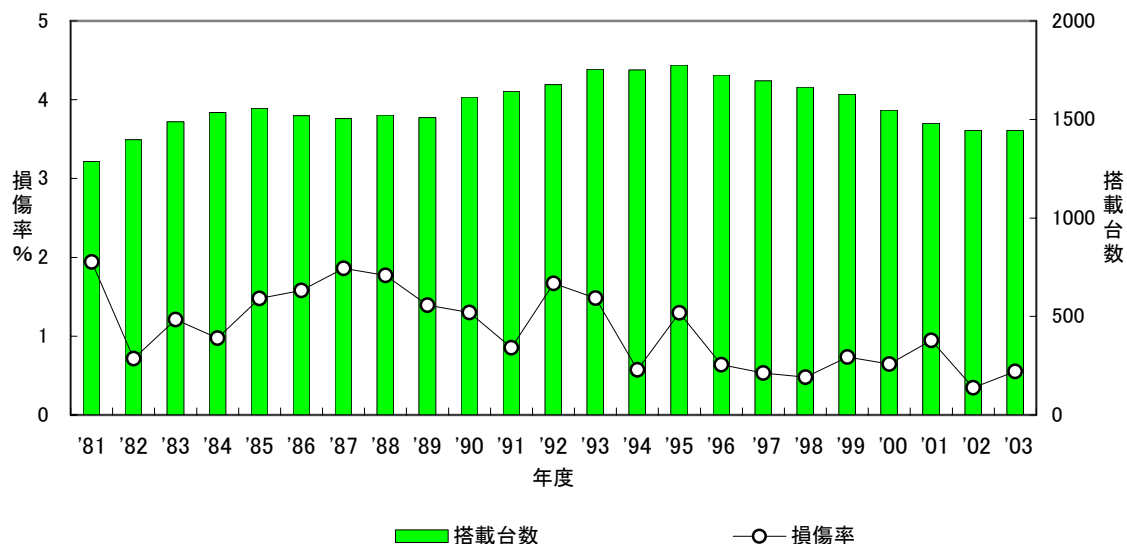
図3-1 ディーゼル主機関用弾性継手の搭載台数及び損傷率の年度別推移

図3-1及び図3-2にディーゼル主機関用動力伝達装置（弾性継手及び減速機）の年度別推移を示す。弾性継手及び減速機（逆転機を含む）の損傷は軽微な劣化や摩耗などであり、損傷率はいずれも年度により若干の増減はあるが低い。2003年度は2002年度と比べ、弾性継手及び減速機ともに損傷率は若干増加した。なお、動力伝達装置に損傷を生じると、船舶の航行に支障を及ぼす重大な損傷になることもあり、2003年度には、減速機の軸受焼損で1隻が自航不能となっている。

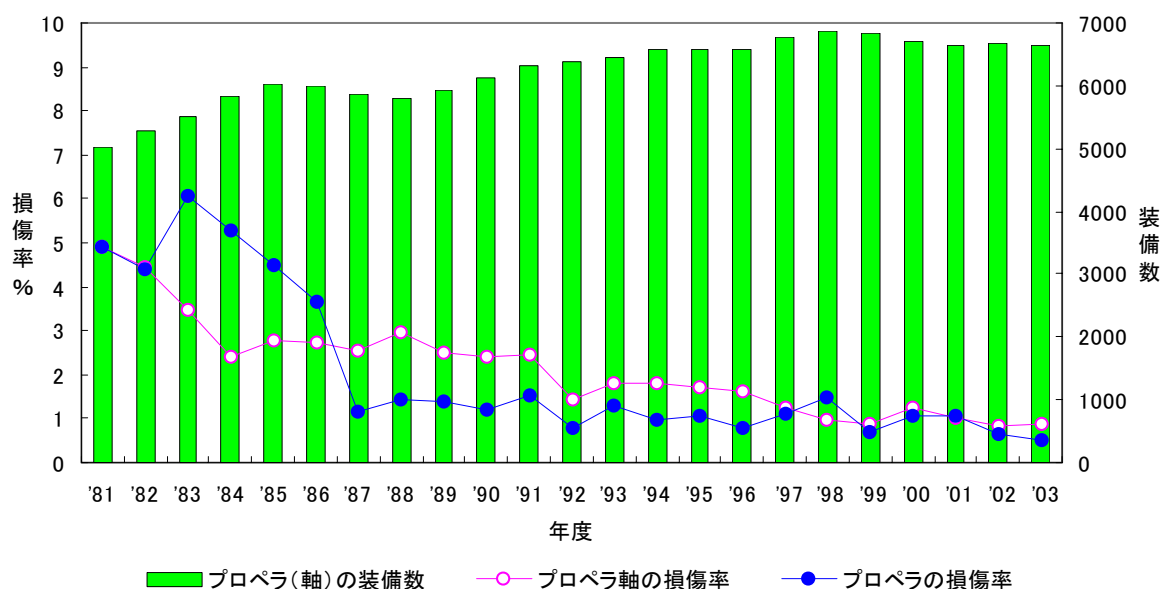
図 4 プロペラ軸及びプロペラの装備数並びに損傷率の年度別推移

図 4 にプロペラ軸及びプロペラの年度別推移を示す。損傷率は若干の増減はあるもののいずれも横這いまたは若干の減少傾向にある。2003 年度の損傷率は 2002 年度と比べ、プロペラ軸及びプロペラ共に若干減少した。プロペラ軸またはプロペラの損傷により船舶の航行に支障を及ぼした重大な損傷は、2003 年度も例年通り少なかった。しかしプロペラ軸コーンパート大端部のき裂発生は、例年通り 10 件程度報告されている。なお、損傷率の算定には含めていないが、浮流物などの接触によるプロペラ翼の曲損及び欠損などの偶発的な損傷は各年度とも相当数報告されている。

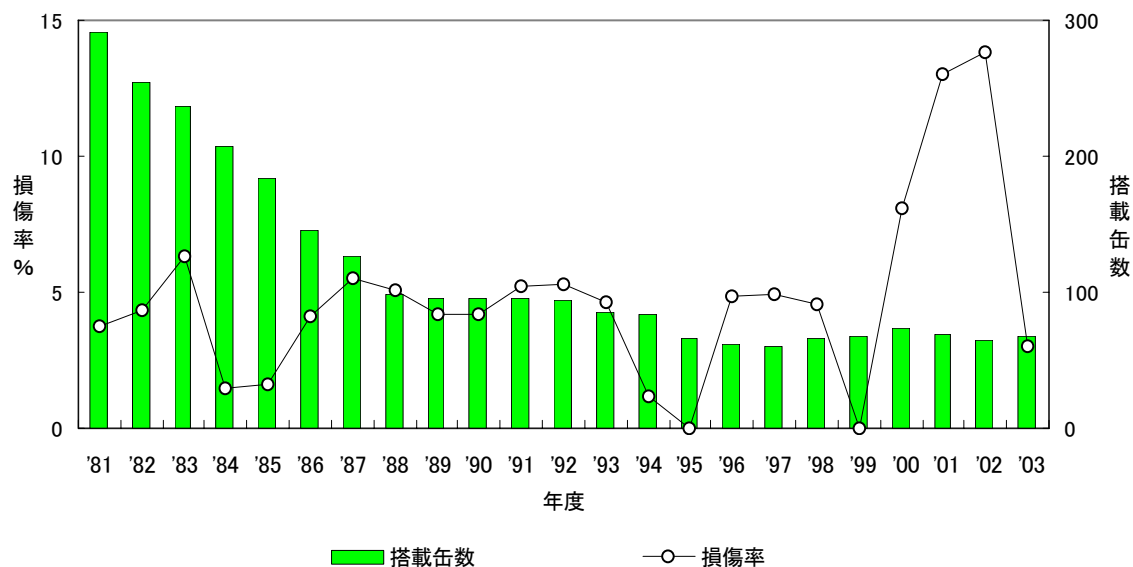
図 5-1 主ボイラの搭載缶数及び損傷率の年度別推移

図 5-1 及び図 5-2 にボイラの年度別推移を示す。主ボイラの搭載缶数は 2002 年度と比

較し 2003 年度は若干増加した。

主ボイラでは、2001 年度及び 2002 年度にはそれぞれ 9 缶の主ボイラに損傷報告があり、2003 年度には 3 缶に損傷報告があったが、それらの損傷はいずれも安全弁及び付着弁のシート部の摩耗など軽微なものが主であった。

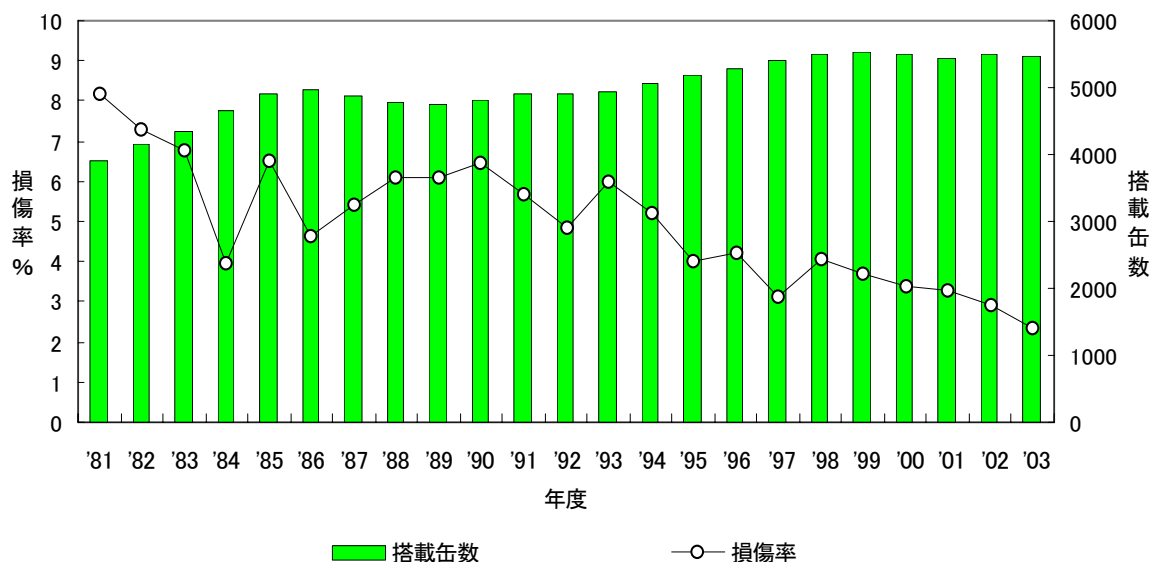
図 5-2 補助ボイラの搭載缶数及び損傷率の年度別推移

補助ボイラの損傷率は各年度で増減はあるものの全般に減少傾向であり、2003 年度も 2002 年度と比較して若干減少した。

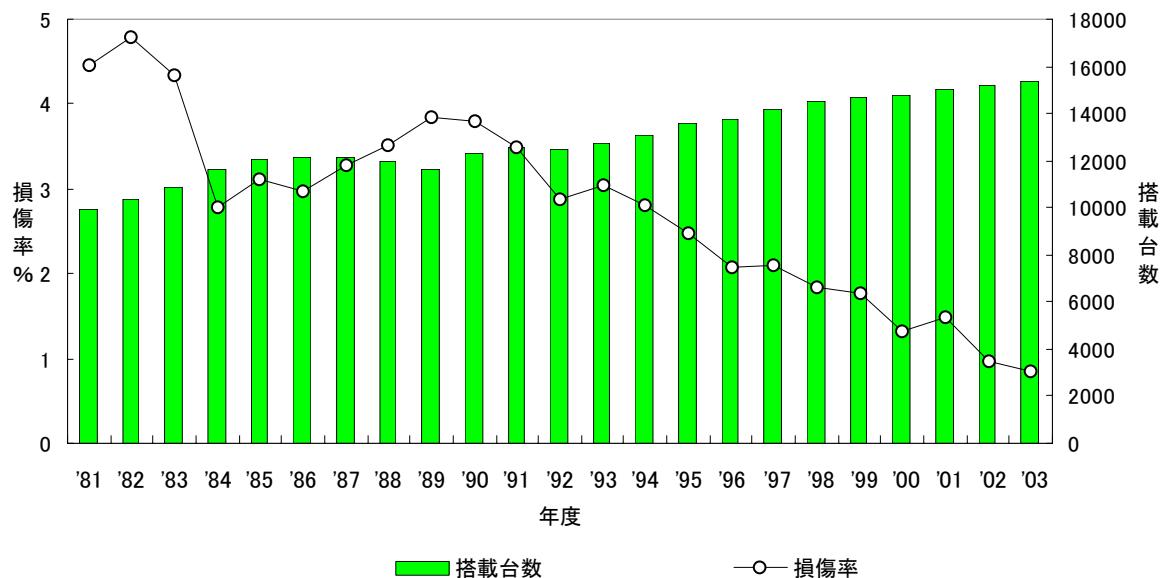
図 6-1 主発電機用ディーゼル機関の搭載台数及び損傷率の年度別推移

図 6-1 及び図 6-2 に主発電機用機関の年度別推移を示す。主発電機用ディーゼル機関の損傷率は近年減少傾向にあり、2003 年度も 2002 年度と比べ減少した。搭載台数が多いため損傷率に大きな影響は与えないものの、クランクピンボルトの折損等による連接棒の足出し及びクランク軸の折損や焼損などの損傷が 2003 年度も報告されている。主発電機用タービン機関の損傷率は年度により増減はあるもののいずれも低率であるが、2003 年度は

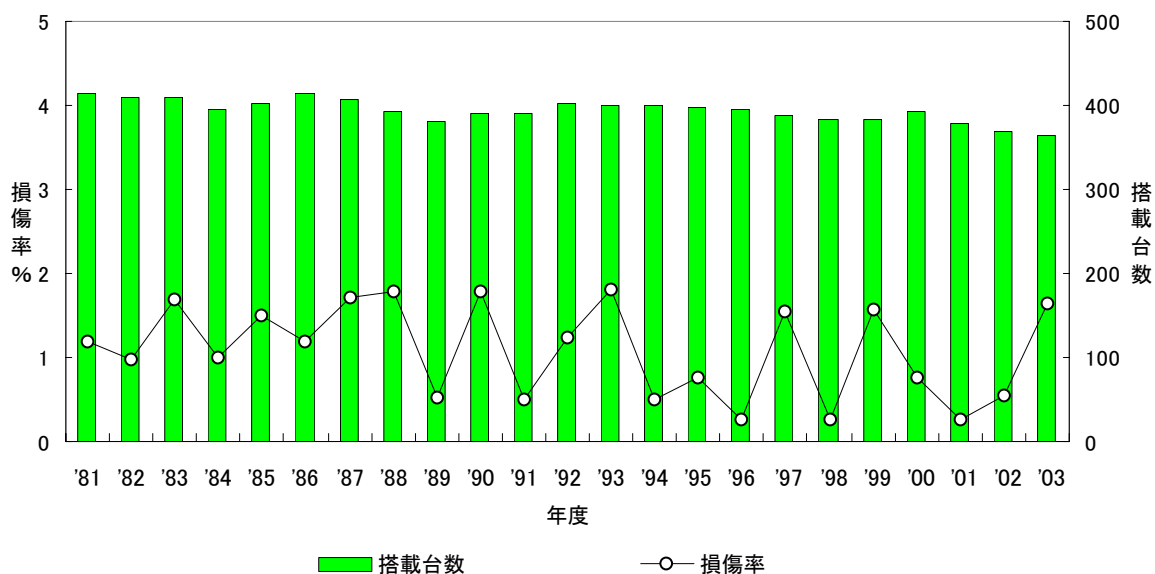
図 6-2 主発電機用タービン機関の搭載台数及び損傷率の年度別推移

2002 年度と比較して増加した。

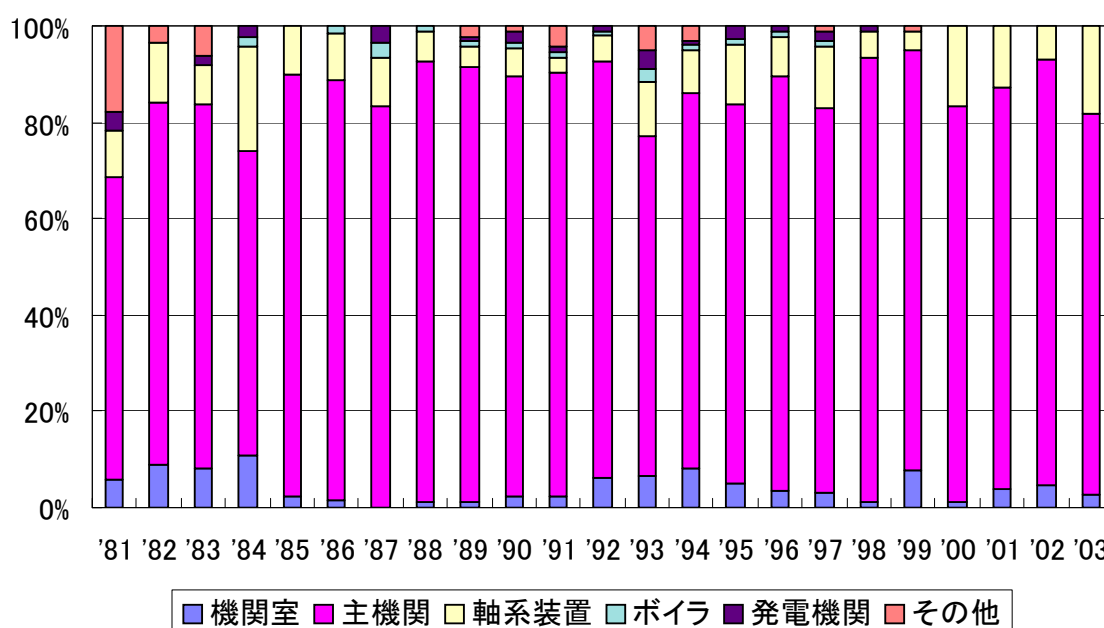
図7 船舶の航行に支障を及ぼした損傷件数割合の年度別推移(機器別)

船舶の航行に支障を及ぼした損傷（自航不能損傷及び出力低減損傷）の年度別推移とその傾向を概説する。1981年度から2003年度の各年度別に見ると、本会船級登録船（自航船）総隻数の0.2%～0.6%の範囲内に自航不能損傷が発生し、0.5%～1.5%の範囲内に出力低減損傷が発生している。2003年度はそれぞれ0.31%（19隻）、0.85%（52隻）で、例年の範囲内であったが、2002年度と比べ自航不能損傷は増加、出力低減損傷は減少している。図7は1981年度から2003年度の各年度について、船舶の航行に支障を及ぼす要因となった損傷件数を機器別の割合（各年度の自航不能損傷と出力低減損傷との合計件数を100として表したもの）で示したものである。各年度とも主機関が要因となった割合が殆どを占めており、2003年度も同様であったが、軸系装置に起因する割合が若干増加した。また図中の機関室とは機関室の浸水や火災などによる事故で、機関室全般に亘って損傷を及ぼしたものをいうが、2003年度は、2002年度と比べ若干減少した。

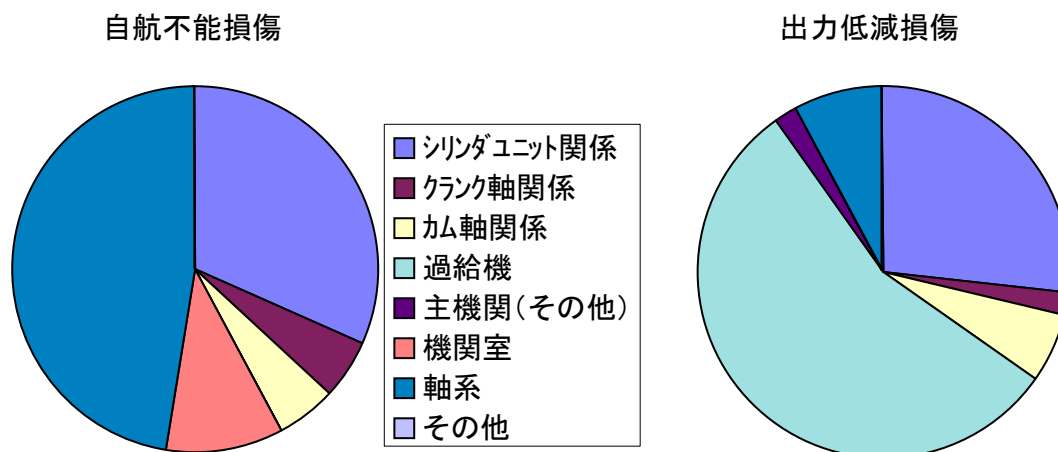
図8 2003年度の船舶の航行に支障を及ぼした損傷件数の機器及び部位別の割合

図8は2003年度の船舶の航行に支障を及ぼした損傷について、自航不能損傷と出力低減損傷に分け、これらの損傷件数を機器別（ディーゼル主機関については損傷部位別としている）の割合で示したものである。自航不能損傷では例年主機関クランク軸関係の割合が比較的高いが、2003年度は軸系関係の割合が約50%を占めていた。出力低減損傷では主機関過給機の割合が高く、この傾向は例年と同様である。

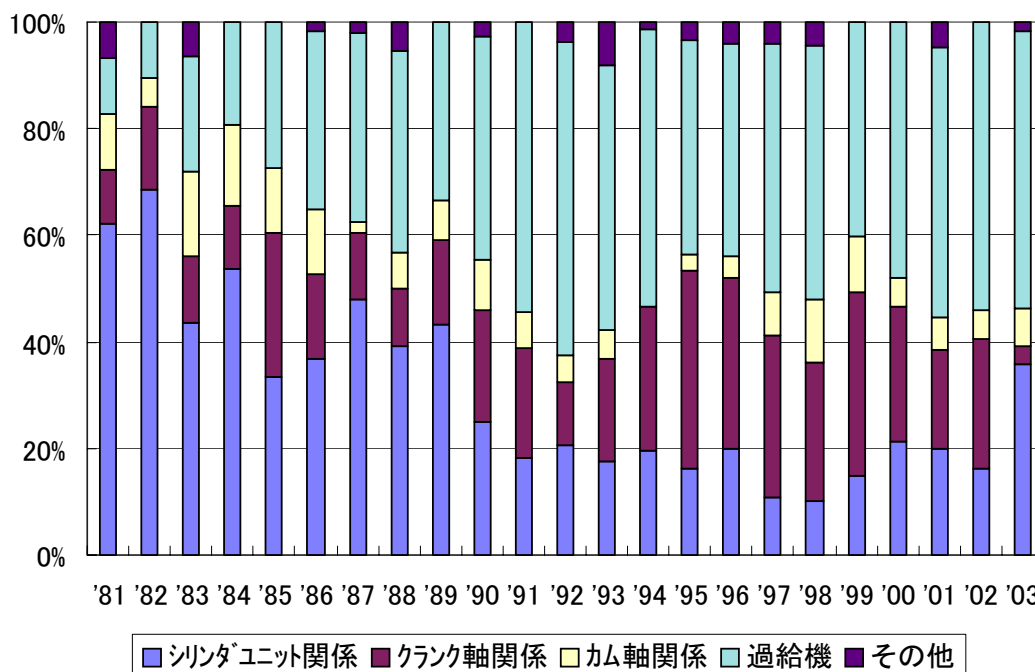
図9 ディーゼル主機関に起因し船舶の航行に支障を及ぼした損傷件数割合の年度別推移
(部位別) (各年度の件数を100とした)

図9は1981年度から2003年度の各年度について、ディーゼル主機関に起因した船舶の航行に支障を及ぼした損傷に関し、その部位別の割合（各年度の自航不能損傷と出力低減損傷との合計件数を100として表したものである）。最近では過給機の割合が高く、2003年度も同様である。また2003年度は2002年度と比較し、クランク軸関係の割合が減少し、シリンダユニット関係の割合が増加した。

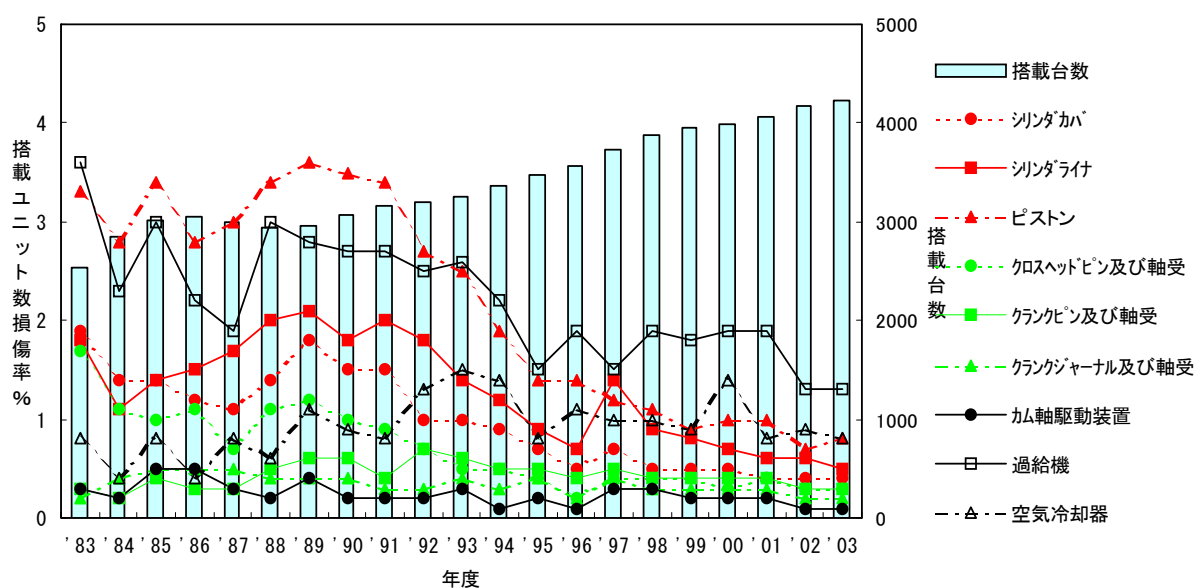
図10 2サイクル主機関の搭載ユニット数損傷率の年度別推移

図10に2サイクル主機関、図11に4サイクル主機関の搭載ユニット数損傷率の1983年度からの年度別推移をそれぞれ示す。なお、カム軸駆動装置、過給機及び空気冷却器については搭載数損傷率で示している（これ以降に示すユニット数損傷率の図でも同様）。

図10及び図11を比較すると、2サイクル主機関では過給機が、4サイクル主機関ではクランク軸関係軸受の損傷率が高い。

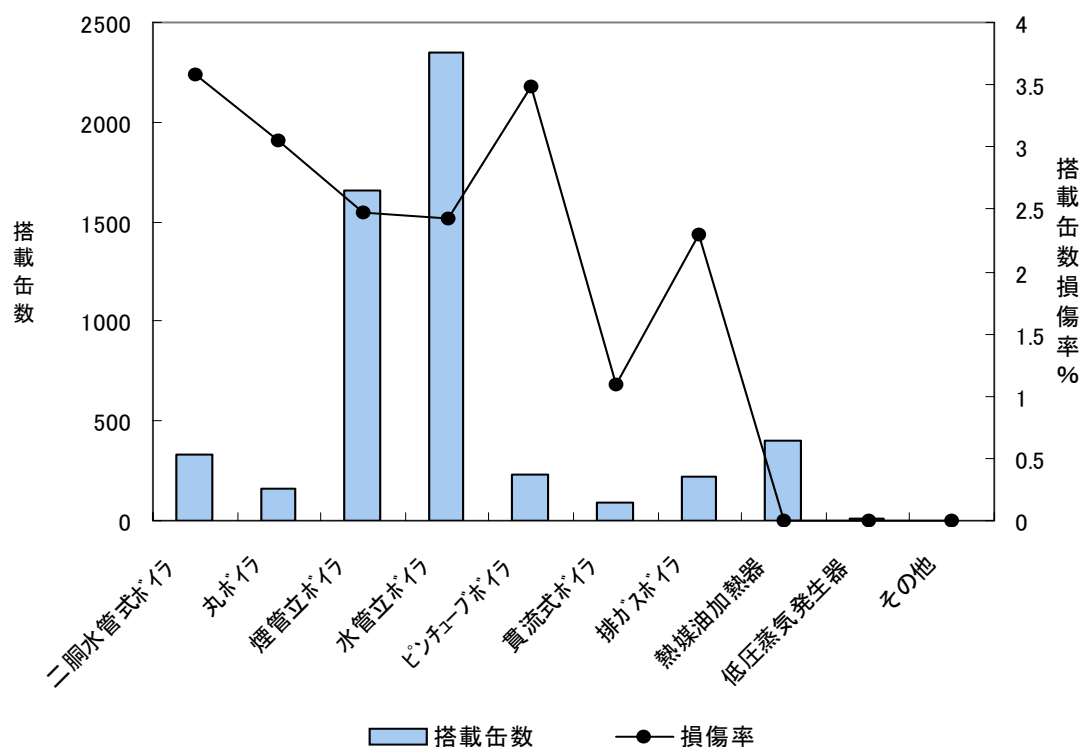
図 1 2 補助ボイラの型式別搭載缶数及び損傷率

ボイラの損傷報告の多くは管などの腐食及び衰耗である。図 1 2 に補助ボイラの型式別搭載缶数及び損傷率を示す。

主な損傷で、かつ各型式に共通する損傷は、水管や煙管の腐食及び焼損、付着弁の腐食及び摩耗などで、他に、煙管立ボイラのフリューチューブ取付溶接部のき裂、水管立ボイラの煙道出口端部のき裂などが若干報告されている。また、新しい型式のボイラで、火炉水側のスペースが狭く、掃除が充分に出来にくいことも影響したと思われる、火炉の過熱によるき裂の発生が報告されたものがあった。
